ACTA DE REUNION EXTRAORDINARIA T.1 CIUDAD CARIBE MZ15

INSPECCIÓN VISUAL POR DEMOLICIÓN DE MUROS EN APARTAMENTO DE PRIMER PISO CONJUNTO CARIBE VERDE MZ 15

CONCEPTO TECNICO PARA LA CONSTRUCCION DE MURO REFORZADO

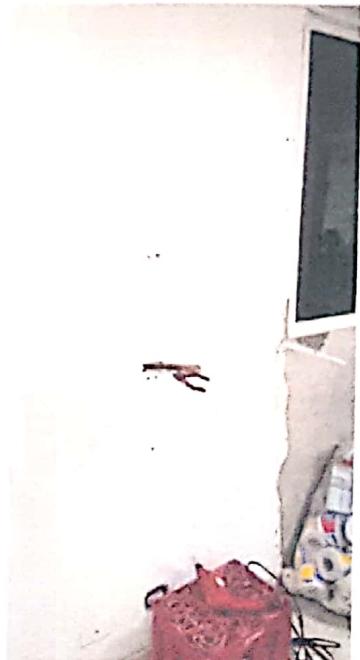
1. Están colocando unos soportes o "pie amigos" para soportar algún tipo de carga en futura tienda o almacén, estos soportes están anclados al muro de carga o muros sismo resistentes con pernos perforados de manera indiscriminada o con taladro común sin ninguna prescripción técnica o científica anterior, cosa que por supuesto crea una pérdida de inercia, sección y resistencia, haciéndole más susceptible a grietas inducidas recorriendo los puntos donde se realizaron las perforaciones (Fotografía No. 1).

Fotografía 1. Soportes anclados a muro de carga o sísmico de pared delgada.

Recomiendo de manera inmediata suspender todo tipo de demolición y todo tipo de intervención en los muros del apartamento en cuestión y parar las actividades hasta no tener seguridad y certeza que no se está corriendo con el riesgo de vidas humanas y que cuentan con el aval del diseñador estructural y/o el constructor.

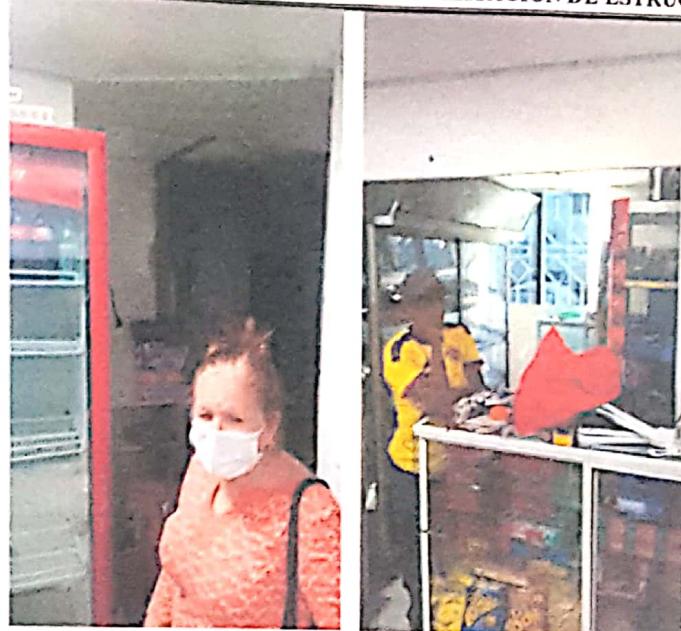
2. Se observó también que se demolieron dos muros que según las pruebas realizadas y la evidencia en el sitio eran muros de mampostería, no eran muros de concreto reforzado, todo indica que estos muros podrían removverse según la comunicación verbal que los constructores le hicieron a la propietaria, pero no existe un documento físico en donde expliquen o afirmen que los muros en mampostería pueden removverse, tampoco tenemos la certeza que estos no carguen la estructura. Tampoco se tiene certeza de la longitud demolido del muro y si parte de esta demolición afectó a los muros de concreto reforzado (Fotografía No. 2-3).

Como no tenemos planos estructurales, o no se tienen en el momento, no puedo dar fe que la longitud del muro demolido efectivamente corresponde a los muros de mampostería, y tampoco puedo dar fe que los muros de mampostería no están recibiendo algún tipo de carga vertical.

Fotografía 2-3. Observación de muros demolidos.

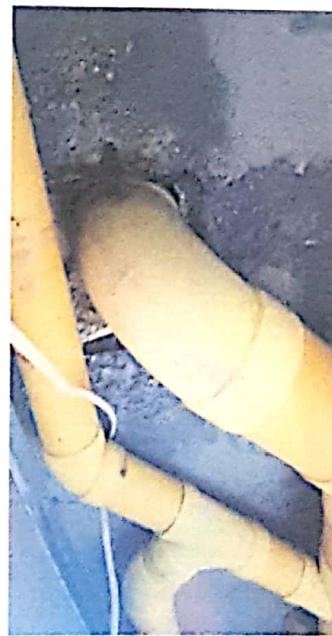
En la fotografía donde se muestran las tuberías sanitarias dentro de un baño y correspondiente a la losa de entrepiso que soporta el segundo piso podemos observar que el acero de refuerzo fue cortado de forma indiscriminada y muestra prácticas constructivas inadecuadas o indebidas que también aumentan la vulnerabilidad de la edificación (Fotografía No. 4).

Fotografía 4. Perforaciones en la losa de entre piso con malas prácticas constructiva. se cortó de forma indiscriminada el acero de refuerzo.

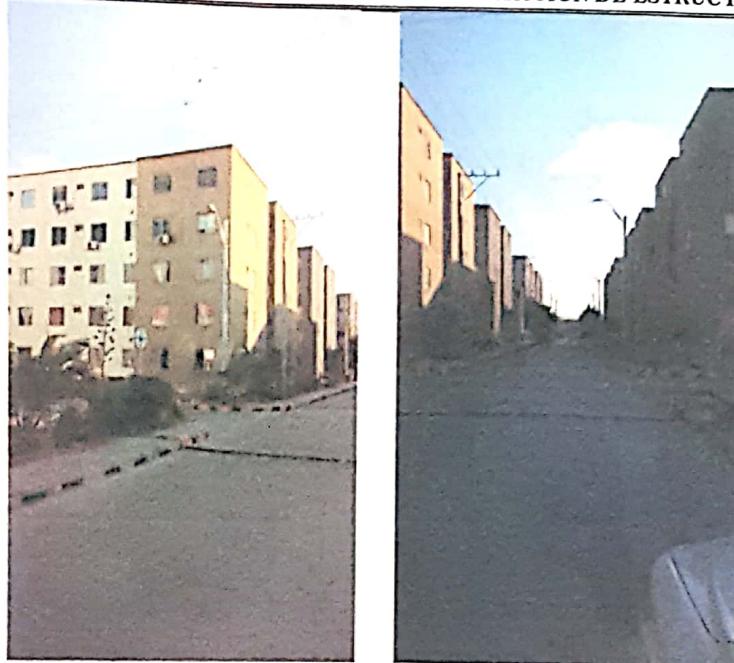
Como puede observarse en el registro fotográfico este tipo de edificación corresponden a bloques de cinco pisos o niveles construidos con muros de pared delgada en concreto reforzado y con una malla electro soldada en el centro (Fotografía No. 5-6).

Fotografia 5-6. Vista general de los edificios de (5) pisos en el conjunto residencial.
